# CASE HISTORY DRENAGGIO VIGNETI- IDROSAC-MONTALCINO (SIENA)

#### 1 - Descrizione dell'intervento a difesa del suolo1

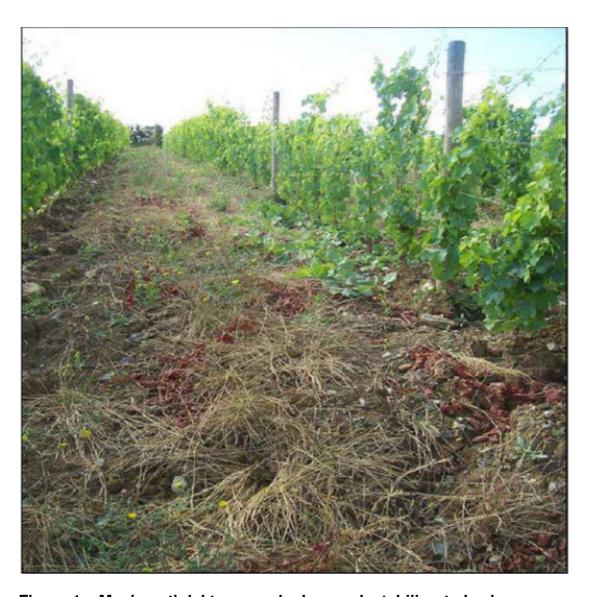
Figura 1 – Movimenti del terreno che hanno destabilizzato la vigna.

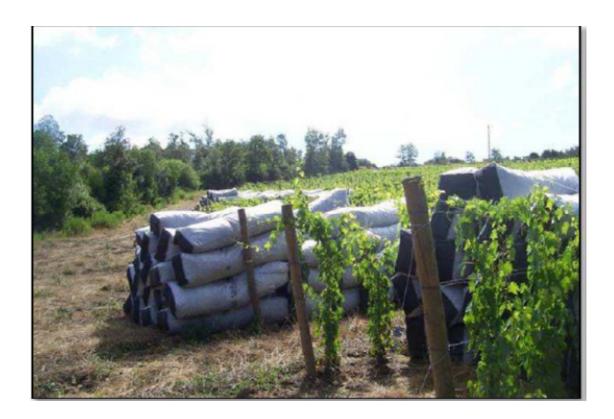
Figura 2 – Sacchi drenanti flessibili in non tessuto mod. IDROSAC 500 utilizzati

In virtù di ciò i sacchi flessibili IDROSAC si sono dimostrati facilmente trasportabili a mano lungo i Filari, diversamente sarebbe stato per le carriole di ghiaia e/o tubi in PVC che avrebbero comportato: attenzioni, tempi e sforzi sicuramente maggiori.

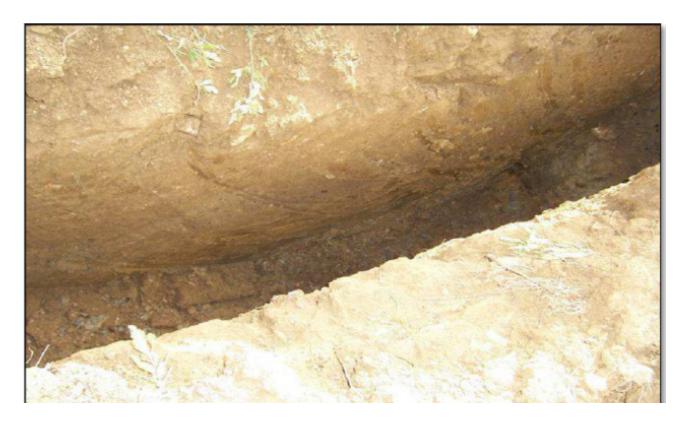
Figura 3 – Scavo effettuato con escavatore meccanico per la posa in opera del sistema IDROSAC 500 presso la tenuta di Montalcino (SI).

La prima fase di lavoro è stata la realizzazione dello scavo di sbancamento mediante escavatore meccanico dotato di benna da scavo universale (Figura 3). Tenuto conto di quanto sopra esposto l'operazione di scavo ha fatto salva l'esigenza di intervenire con movimenti di terra ridotti al minimo per preservare da danni le culture presenti. In base al saggio esplorativo effettuato con l'escavatore e tenuto conto delle esigenze operative della committenza (almeno 1 m di franco laterale dai filari delle viti per garantire le future operazioni di lavorazione della vigna) il Direttore Lavori (DL), ha ritenuto possibile una superficie

di scollamento prossima al metro e mezzo. Quindi è stato deciso di effettuare uno scavo fra i filari (18 in totale) con benna da 40 cm fino a raggiungere, a valle, la scarpata della vigna, affinché l'acqua drenata defluisca al di fuori dell'area instabile. Per facilitare la successiva posa dei sacchi drenanti è stato consigliato di porre attenzione nel profilare le pareti dello scavo e di rifinire il fondo dello stesso in modo che risultasse più piano e orizzontale e meno smosso possibile.

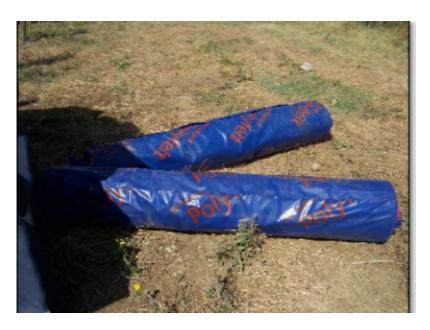
Figura 4 – Pezze di geotessile del tipo tessuto non tessuto (TNT) utilizzate per rivestire i sacchi drenanti IDROSAC 500 presso la tenuta in Montalcino

Il DL ha ritenuto opportuno utilizzare uno strato di geotessile (Figura 4) del tipo tessuto non tessuto (TNT) di larghezza 2 m come involucro dei sacchi drenanti IDROSAC 500. Il DL ha deciso il sistema di posa lungo la direttrice dello scavo (Figura 7 sacchi drenanti). Terminata la posa dei sacchi drenanti è avvenuta la chiusura manuale del TNT sopra il sacco stesso (Figura 8).

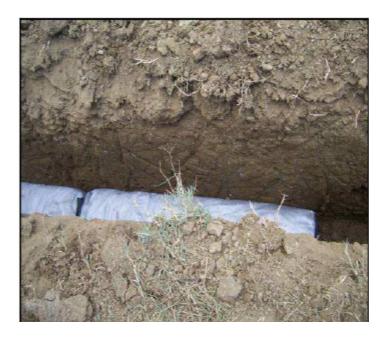
Figura 5 – Posizionamento dei sacchi drenanti IDROSAC 500 sul fondo della trincea

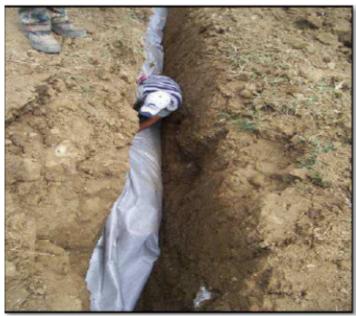
Figura 6 – Operazione di rivestimento dei sacchi drenanti col TNT effettuata manualmente all'interno della trincea

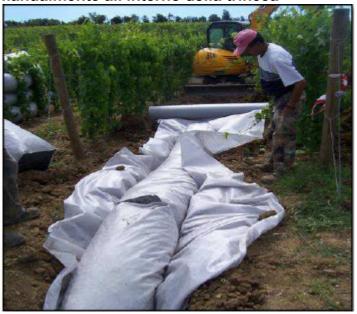
Figura 7 – Stesura della pezza di TNT in modo longitudinale rispetto alla direttrice dello scavo

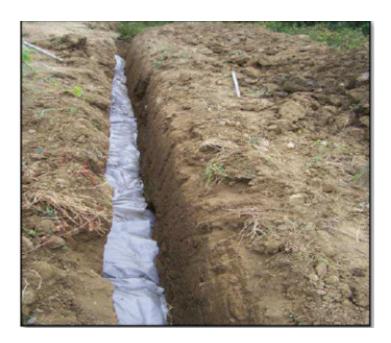
Figura 8 – Chiusura manuale del TNT sopra il sacco drenante IDROSAC 500
